昆山汉鼎精密金属有限公司“3·31” 较大爆燃事故调查报告

2019年3月31日7时12分左右,位于昆山开发区雄鹰路66号的昆山汉鼎精密金属有限公司数控机床(简称CNC)加工车间北墙外堆放镁合金废屑的集装箱发生爆燃事故,造成7人死亡、1人重伤、4人轻伤,直接经济损失4186万元。

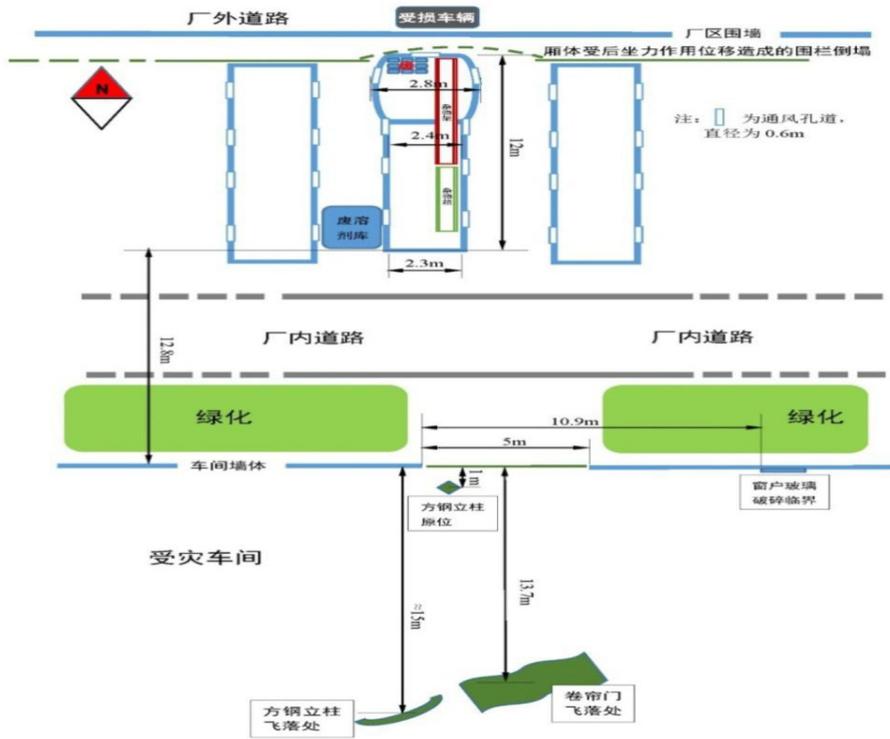
图2 K33栋和集装箱平面布置图

K33 栋为一层钢筋混凝土框架结构建筑，建筑面积和占地面积均为 6514 平方米。车间内核定摆放 142 台 CNC 加工设备，实际摆放 286 台。车间北墙设有三个宽 5m、高 4.5m 的门洞，均配置了金属卷帘门(尺寸为 5m×4.5m 镀锌铁皮)。车间北墙最西侧有一个卷帘门，平时处于关闭状态，卷帘门内附近区域设为品检区，正对着 K33 栋北侧的 3 个集装箱，其中中间集装箱为事故集装箱。汉鼎公司 CNC 加工车间（K33 栋）在厂区的平面布置见图 1，K33 栋和集装箱周边环境情况见图 2，CNC 加工车间平面布置见图 3。

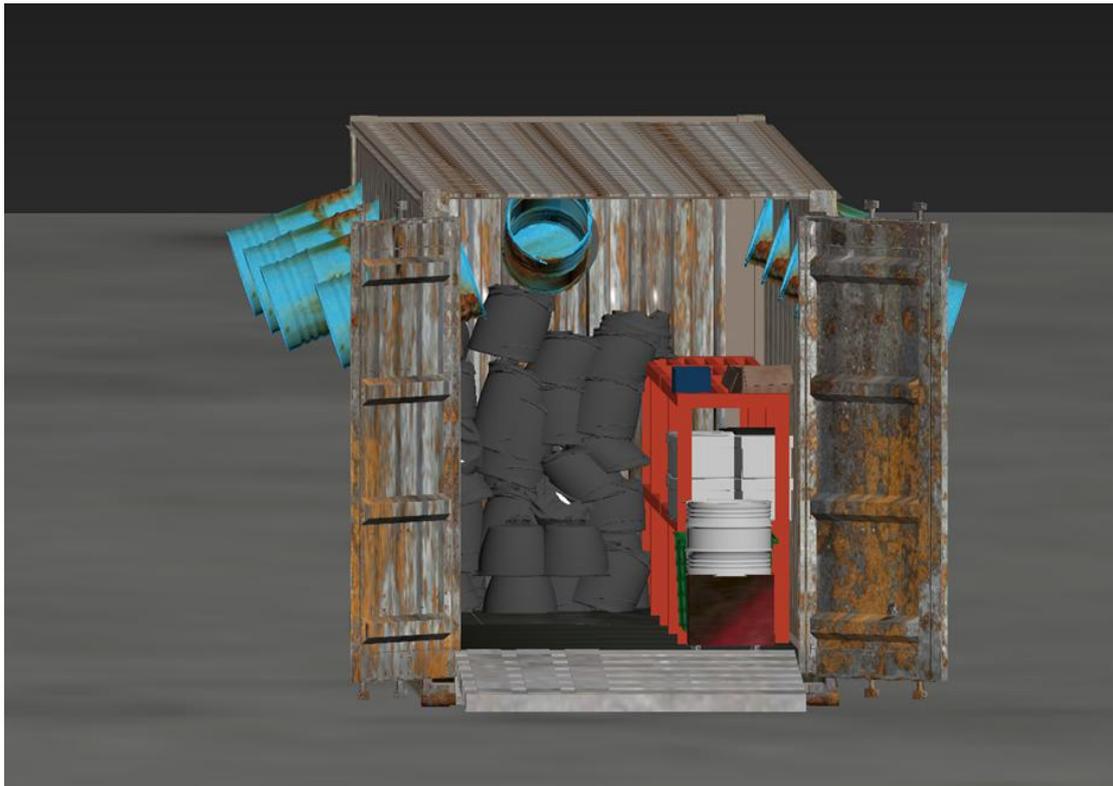
图 5 事故集装箱 3D 模拟图

位于CNC加工车间北墙外13m处的3个集装箱中（长12m，宽2.4m，高2.8m），西侧的为放置废炉渣用，中间的为放置镁合金废屑用，东侧的为放置五金工件用。这次事故的破坏源来自于中间的集装箱，该集装箱门平时处于敞开状态，集装箱于2014年由公司放置在该处，并于2015年起擅自在该集装箱存放镁合金废屑（此前镁合金废屑被放置在厂区外围空地上的铁皮棚内），直至事发当日。汉鼎公司将集装箱列为防火重点场所，汉鼎公司安环处要求日常管理注意防火、通风，为此，集装箱侧壁上打了9个通风口，每个口径0.58米。

汉鼎公司指定采购部联系回收公司每周六进行清运。根据近期清运记录，汉鼎公司每天产生镁合金废屑约350kg，最近一次清理镁合金废屑的时间为2019年3月21日，爆炸发生时，已累计堆放10天，推算总量约3.5吨。事故集装箱3D模拟图见图5。

CNC加工过程中使用了用超量水稀释的切削液，混有切削液的镁合金废屑经过滤分离，堆放在集装箱内，镁合金废屑与切削液中的水发生反应生成氢气，同时放出热量，因堆垛堆积紧密、散热不良，热积累形成高温；高温进一步导致氢气、镁合金废屑等的爆发式喷射；受集装箱空间所限，喷射而出的氢气无法及时散逸，在堆垛附近空间形成氢气与空气的爆炸性混合物，遇高温热点（火源）发生爆燃，并在冲击波作用下，镁合金废屑在集装箱外形成二次爆燃，爆燃的冲击波夹带着燃烧的镁合金碎屑冲入对面的CNC加工车间，造成人员伤亡。

（三）落实企业安全生产主体责任，进一步加强安全风险辨识管控工作。汉鼎公司要反思在日常工作中的不足，认真落实安全、环保、消防的主体责任，建立、健全企业内部安全生产责任制，落实到岗、落实到人；要针对本企业生产工艺特点，制定完善安全风险分级管控和隐患排查治理的相关工作制度和工作方案，从源头上系统上识别风险、控制风险，并通过隐患排查，查找出风险管控过程中可能出现的缺失、漏洞及风险控制失效环节，将排查出的风险分级管控；尤其要提高镁合金废屑危险性的认识，有针对性地采取有效措施，妥善贮存、有效处置，切实消除事故隐患。
