# 常熟市沙家浜塑料五金电镀厂“8·17”较大火灾事故 调查报告

2019年8月17日下午16时35分许，常熟市沙家浜塑料五金电镀厂发生火灾，火灾造成3人中毒窒息死亡。

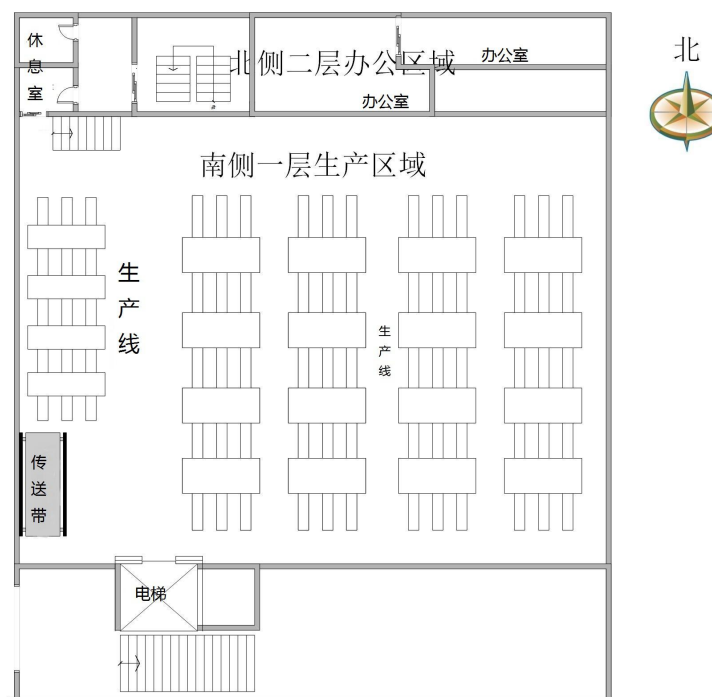
图 2 5#车间第二层平面图

电镀厂在2009年完成整体建设后，陆海波等人取得5#车间使用权，即组织生产。2009年8月，陆海波等人自行组织工人将南区二层的一部分，用石膏板分割用作电镀厂5#车间的食堂，食堂中再分割几个区域作为厨房和用餐区。经查，食堂与其他区域防火分隔不到位，不符合《建筑设计防火规范》（2006版）相关要求。

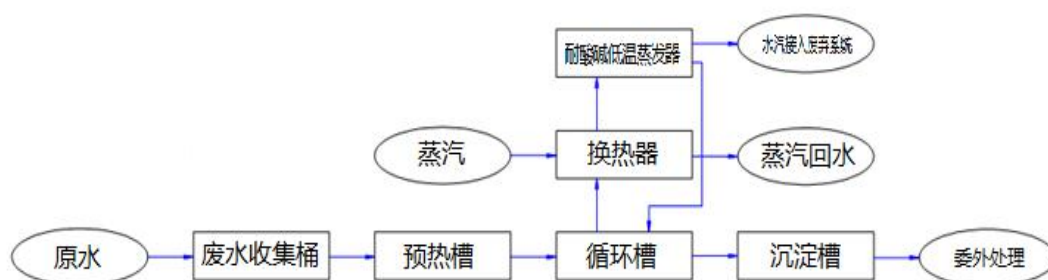
图 4 耐酸碱低温蒸发器工作流程图

需要处理的废液由液位控制自动补加入预热槽，经换热后达到蒸发需求温度，然后由循环泵抽入蒸发主机，蒸发去除水分后，由管路流回至预热槽内，反复循环蒸发，直至水分蒸发殆尽。蒸发出的水蒸气排入客户原有废气塔达标排放。蒸发过程中随着水分的去除，浓缩液浓度逐渐上升，定期定量将预热槽浓缩液排入沉淀槽，随后直接委外或干化后按废液种类委外处理。

经调查组现场勘查及询问发现，耐酸碱低温蒸发器按操作说明应专用于碱性化学镀镍废液，但电镀厂 5#车间在碱性化学镀镍废液蒸发浓缩处理过程中违规操作，将硝酸退镍废液直接通入蒸发器进行处理，且未按蒸发器的操作规程定期排出浓缩液，致使浓缩液浓度过饱和，形成的结晶物沉淀堵塞排液口，浓缩液无法排出。同时结晶包裹机器内的测温装置，温度显示不准确，蒸发器加热功能异常，导致浓缩液温度不断积聚升高。

经调查组现场勘查及推算分析，耐酸碱低温蒸发器预热槽内的化学镀镍废液与硝酸废液发生反应生成硝酸铵、硝酸镍等氧化性物质并放出大量的热，致使槽内混合液体持续反应并溢出，随着水分的蒸发，硝酸在槽内不断被浓缩，并分

解产生氧气，在高温、富氧和多种氧化性物质的共同作用下，聚丙烯槽体及周边有机物发生氧化反应起火燃烧，引发火灾。
