# 常熟市江苏凯隆铝业有限公司 “10·31”较大爆炸事故调查报告

2019年10月31日16时05分许，常熟市支塘镇工业园区江苏凯隆铝业有限公司熔铸车间在铝棒铸造过程中发生一起爆炸事故，造成4人死亡，2人重伤，直接经济损失约817.1万元。

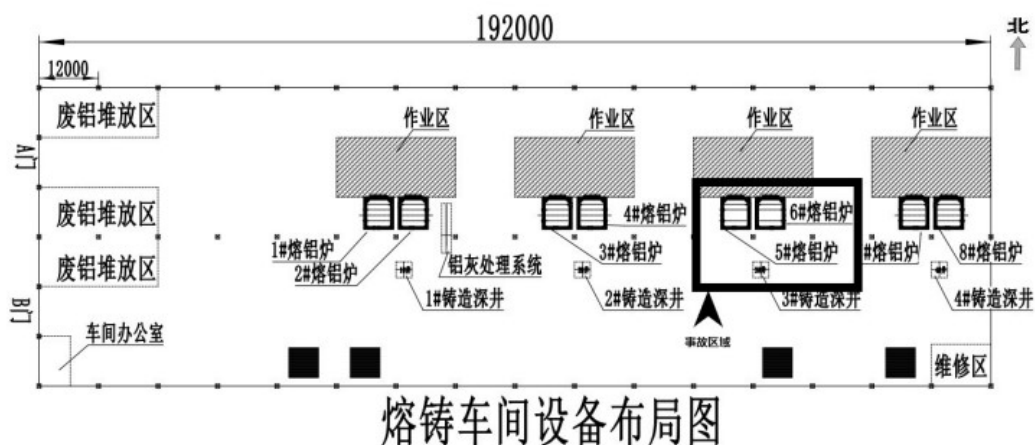
熔铸车间设备布局图

依次编为 1-4# )，上述设备均于 2016 年 5 月投入生产。每 2 台熔铝炉配备 1 套铸造设备。天然气熔铝炉、铸造机（包括铸造盘、铸造底座、卷扬机（含 4 根钢丝绳）、铸造控制器等）等熔炼铸造设备，均由张家港市新联成铝材设备有限公司生产，并由该公司进行安装调试后投入使用。发生事故的 3#铸造井，由混凝土砌筑，井深 11 米，井壁厚 0.25 米，井口为 2.5×2.5 米的正方形，由凯隆公司根据新联成公司提供数据组织挖建而成。

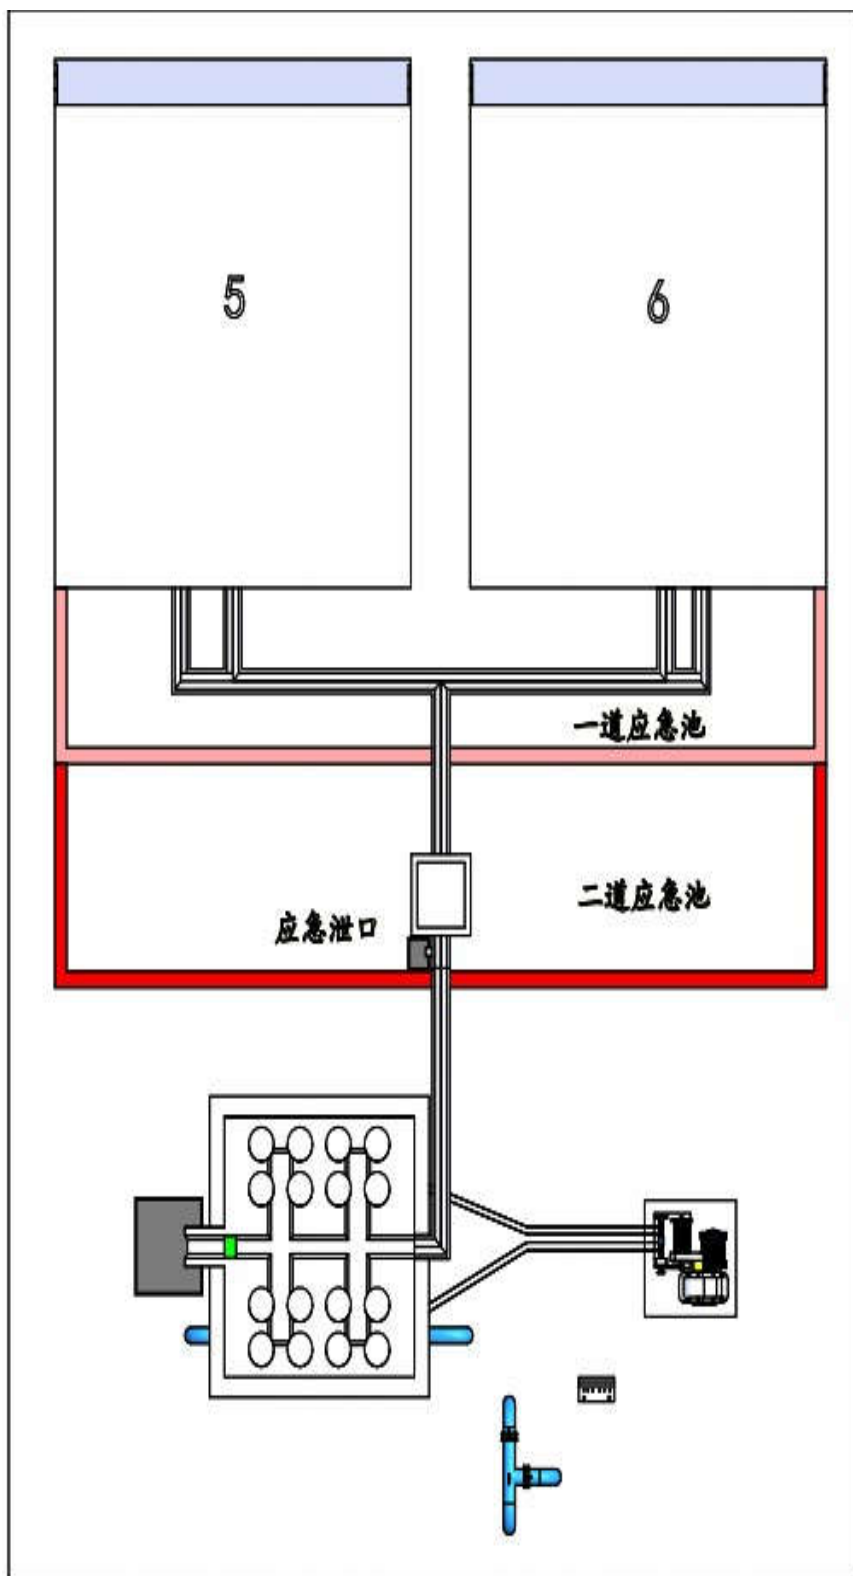
## 铸棒工艺流程图

上，随后将固定螺栓拧开，掀起铸造盘，对盘内结晶器进行清扫、修模、上油，再将铸造盘合上。开始铸造时，先打开冷却水阀门，对结晶器进行喷淋冷却，然后打开熔铝炉铝液出口，将熔铝炉内静置的铝液放出，铝液经外部引流槽流淌至铸造盘结晶器内。铝液经结晶器冷却结晶成铝棒于铸造底座之上，随后启动卷扬机牵引升降平台，使升降平台上的铸造底座按一定的速度下降，将铝棒下拉至铸造井中，铸造井中注有冷却水，使铝棒继续冷却，直至完全结晶。铝棒铸造过程中，需要铸造工通过调整结晶器冷却水流量或者升降平台下降速度，确保被拉出的铝棒已经结晶成形，一旦铝棒未经结晶成形即被拉出结晶器（俗称“拉漏”），铝液就会从结晶器处泄露并流入铸造井内。
