# 张家港宁兴液化储运有限公司 “9·30”爆炸事故调查报告

2019年9月30日上午8时39分左右，位于张家港保税区的宁兴液化储运有限公司发生一起爆炸事故，造成1人死亡，1人受伤，直接经济损失约300万元。

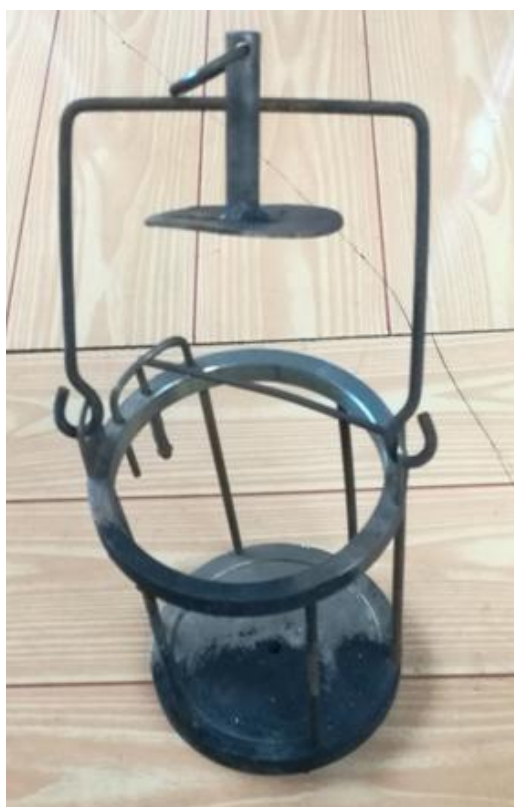
图 4 司机陈绪平取样时使用的取样器

取样器为 304 不锈钢材质，器身长度 14.6 厘米，内直径 9.2 厘米，外直径 10.8 厘米，取样器可放置 500 毫升玻璃取样瓶；拎手长度 12 厘米，拎手上焊接倒置的散状物件，物件顶部有一直径为 2.5 厘米的圆环，圆环处系棉质绳索（事故时已烧毁）。

甲苯灌装过程中液体表面上的杂散电荷和蒸汽消除需要静置一定时间；国家标准《防止静电事故通用导则 GB 12158-2006》6.3.7 条明确规定，烃类液体在灌装过程中禁止进行取样、检尺或测温等现场操作，须在设备停止工作一段时间才可进行上述操作。因此，驾驶员违反此规定，在灌装过程中提升取样器，取样器在从槽罐车甲苯液面提升

过程中产生静电放电，点燃爆炸性混合蒸汽导致事故发生。

在甲苯装车过程中同时进行取样作业，取样器从甲苯槽罐车液相内提升时产生静电放电，点燃槽罐车上部空间爆炸性混合气体导致事故发生。

1.宁兴液化公司必须深刻吸取“9·30”事故教训，严格按照国家安全生产法律、法规有关规定，加强对职工安全生产教育和培训力度，督促职工落实安全生产责任制，严格执行安全生产规章制度和操作规程；更改取样设施，采取封闭式取样器，减少人为操作失误；加大对外来人员的安全管理，入库前进行有效的安全风险告知和安全生产教育培训；全面落
