吴江区黎里文旅项目“12·6”房屋坍塌 事故调查报告

事故调查组认定，吴江区黎里文旅项目“12·6”房屋坍塌事故是一起房屋加固改造过程中发生的较大生产安全责任事故。

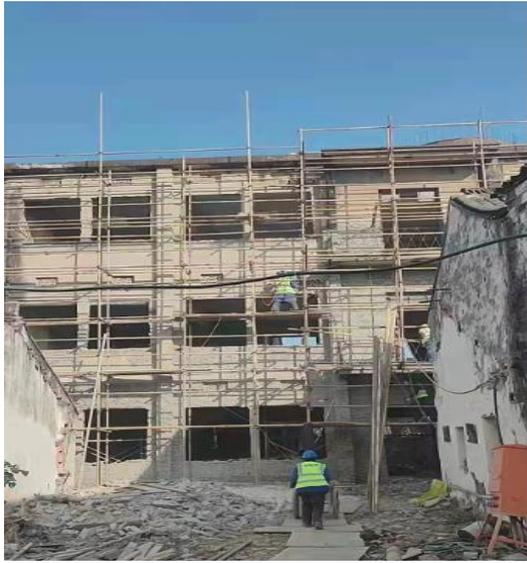
照片 1 建筑物坍塌前现场照片

12月6日9时42分左右，事故建筑和北侧部分脚手架突然发生坍塌（见照片1—4），造成3人受伤，3人被困。

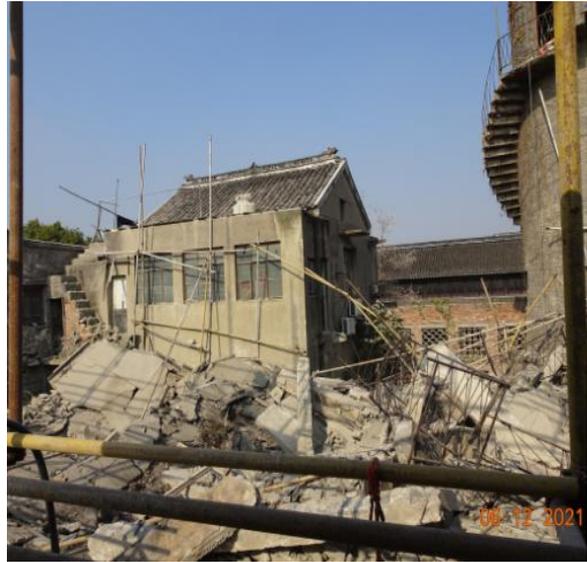
照片 2 建筑物坍塌后现场照片

施工单位在未采取防护支撑的情况下，整体开挖单跨三层砖壁柱承重的 D_{su} 级建筑物墙体内外两侧基槽，影响原建筑物承重结构整体牢固性。事发当时，多人对事故建筑物同侧墙面由外向内进行墙面粉刷层铲除作业，致使砖壁柱墙体破坏，引发承重体系失效，导致房屋整体坍塌。

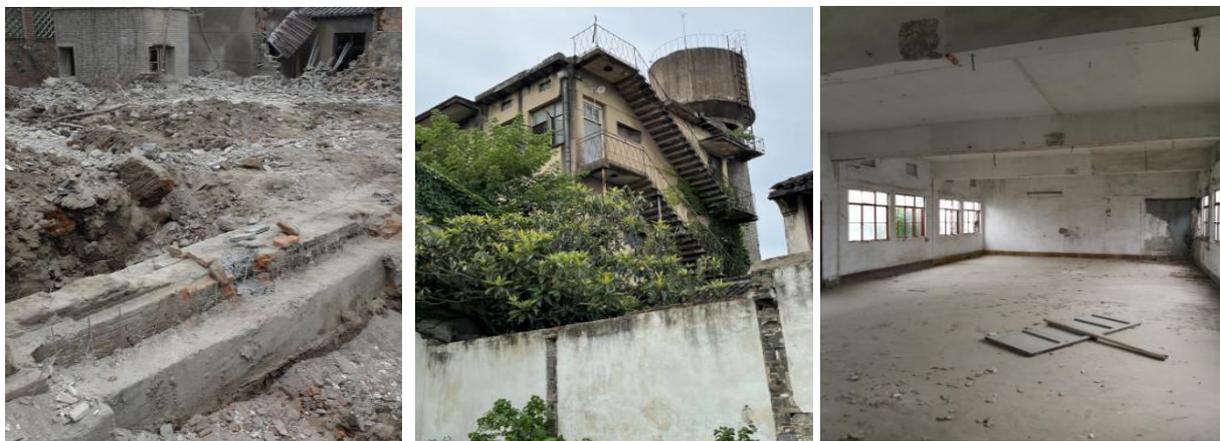
照片 5 建筑物坍塌前现场照片 照片 6 建筑物坍塌前现场照片 照片 7 建筑物坍塌前现场照片

经调阅资料和现场查看，该建筑建于1974年，建筑面积413.77m²，为三层砖混结构房屋。该建筑东西方向共四开间，总长15.9m，南北方向进深8m，一至三层层高均为4m，建筑高度为12m。楼（屋）面采用混凝土预制多孔板，东西向搁置；东西侧为实砌青砖承重墙（220mm厚）（见照片5），南北面为实砌青砖壁柱承重，上置8m长钢筋混凝土梁；承重墙、砖柱采用砖砌条形基础（见附图1—6、照片6—7）。该亲子影院建筑物安全性鉴定结论为D_{su}级^①。

梁跨长 8m，建筑物内钢窗被拆除，窗间墙宽度 0.3m，砖壁柱宽度 0.7m，外墙尽端至窗洞边的最小距离 0.33m（见照片 9—10、附图 7），主体结构薄弱^①。

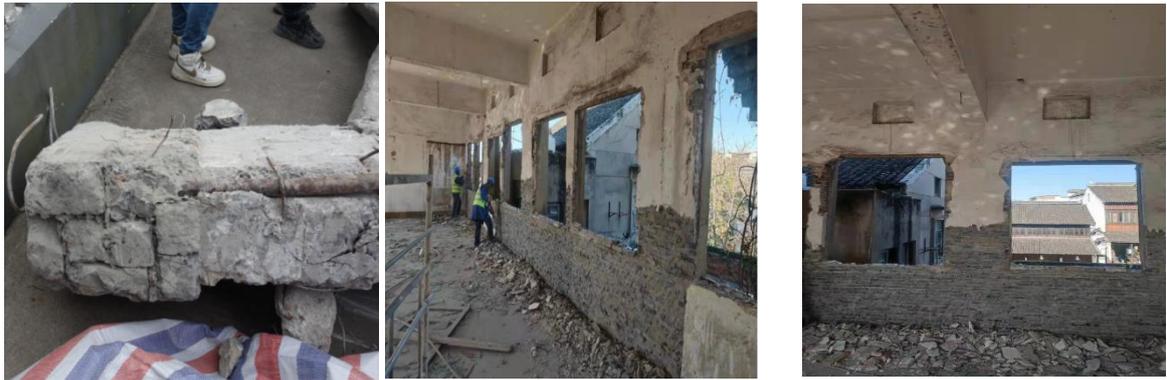
照片 8 建筑物坍塌后照片

2. 建筑物未设置构造柱，钢筋混凝土梁端部未设置混凝土梁垫^⑦（见照片 8），建筑物中部为单跨砖壁柱上置钢筋混凝土梁，

柱；6.2.7：房屋跨度大于 4.8m 的梁，应在支承处砌体上设置混凝土或钢筋混凝土梁垫。

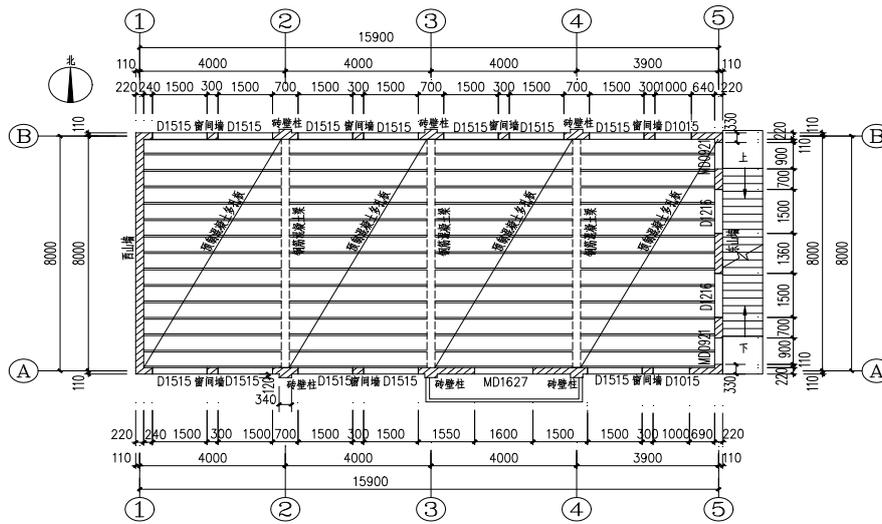
附图 7 建筑物坍塌前标准层示意图

① 《建筑抗震设计规范》（GB50011-2010（2016 版））7.3.6：跨度不小于 6m 大梁的支承构件应采用组合砌体等加强措施，并满足承载力要求；《建筑抗震设计规范》（GB50011-2010（2016 版））7.1.6：非承重外墙尽端至门窗洞边的最小距离 1m。
