张家港富瑞重型装备有限公司“1·29” 中毒和窒息事故调查报告

2021年1月29日17时许，位于张家港保税区的张家港富瑞重型装备有限公司发生一起中毒和窒息事故，造成2人死亡。

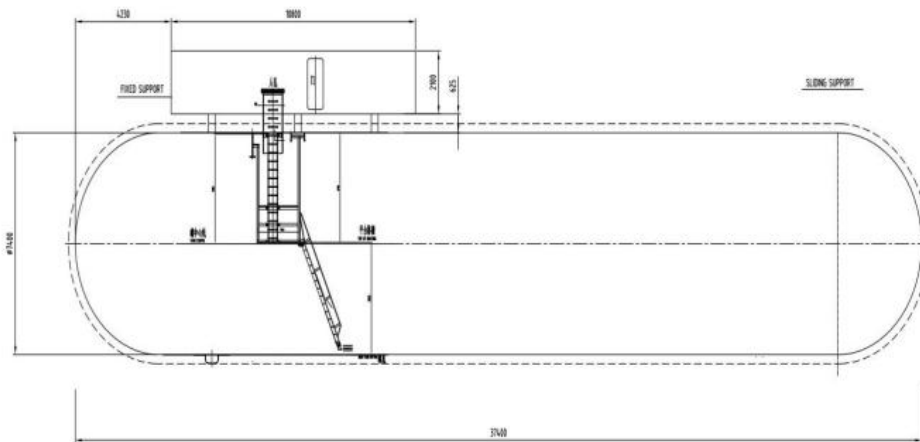
图1

1500 立方米 LNG 燃料罐主要包括下部的罐体和上部的 TCS 两部分（见图 1（整体）和图 2（部分））。下部的罐体为外形尺寸 37.4×7.4 米的圆柱形罐体，材质为九镍钢。罐体上部有一内径为 850mm 的圆形人孔，人孔口高出罐体 1.378 米。从此人孔处有爬梯可以进入罐体内部，爬梯中间有一平台，人孔口距离此平台高 5.078 米。上部的 TCS 是液罐连接空间（Tankconnections space，简称 TCS），主要为船的动力系统提供燃料转化。TCS 为长方型箱体，箱体的外形尺寸为 10.8×5.5×2.1 米，材质为 304L 不锈钢。箱体内安装有管路、阀门、仪表、电缆等设备和附件。

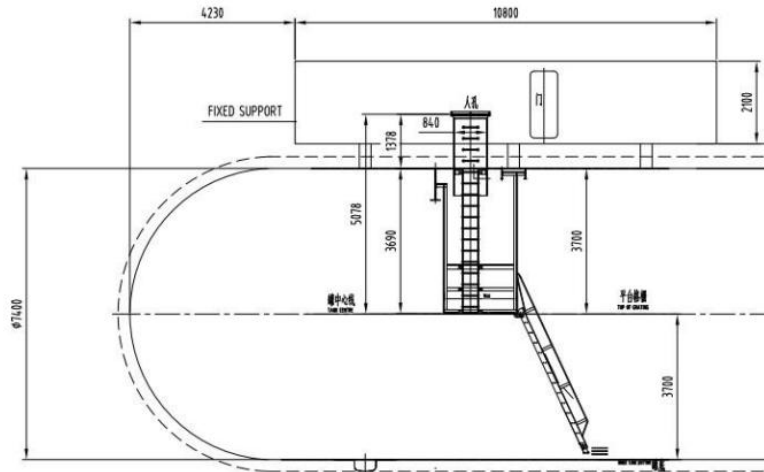
图2

的内径为 850mm 的圆形人孔位于 TCS 箱体内部。在人孔口处贴有“内有氮气·请勿进入”的警示标识。
