苏相合作区永昌泾大道 1 号“3·14” 一般中毒和窒息事故调查报告

苏州市政府事故调查组

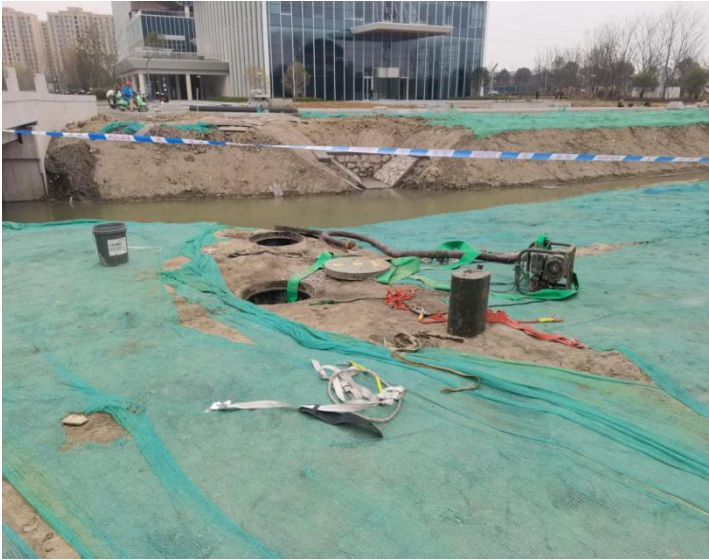
图4 J4 阀门井外观

项目管线一由能源中心供热管线接口向南布置后向东托管过河，托管长度为146米×2，再向北托管过永昌泾大道，托管长度为158米×2，再在漕湖大厦广场西侧绿化下向北布置，进入漕湖大厦红线，见图3。管线一长度约270米×2，规格为DN400×2。项目管线二由漕湖大厦北侧及规划桥梁东侧向北直埋过河，过河后向北布置，接入启航时代大厦红线，沿线预留支管接口，管线二长度约150米×2，规格为DN350×2。管线总长约520米×2，规格为DN350×2-DN400×2，共设阀门井5处。事发阀门井为该项目J4阀门井，见图4、图5。

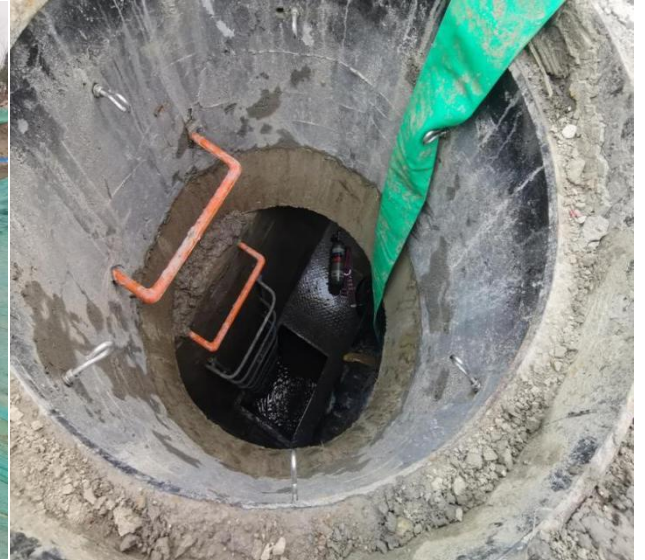
图5 J4 阀门井内部

因 J4 阀门井内空间狭小、通风不良，汽油抽水泵在阀门井内运行时，消耗井内氧气，同时产生一氧化碳等有毒有害气体，造成 1 名下井作业人员及 3 名施救人员中毒。

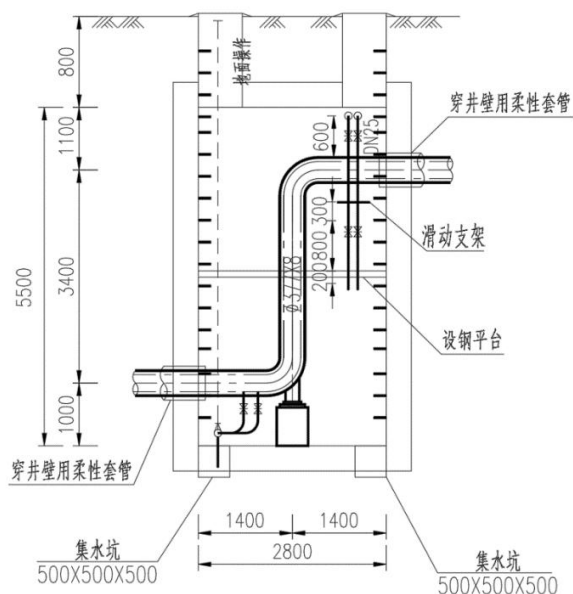
图 6 J4 阀门井剖面图

现场勘察，事发 J4 阀门井有南北井口各一个，井口直径 0.7 米，两井口相距 1.3 米，井下平台离地面 3.2 米，井内水面离地面 5.8 米。南侧井口设有钢制爬梯，北侧井口吊挂有 1 防坠网（其中 2 处脱离挂钩）。J4 阀门井内设置有排气阀 1 处，泄水阀 1 处，见图 6。
