# 吴中角直苏州煦兴畜牧有限公司 “12·19”一般淹溺事故调查报告

苏州市人民政府事故调查组

2026年2月

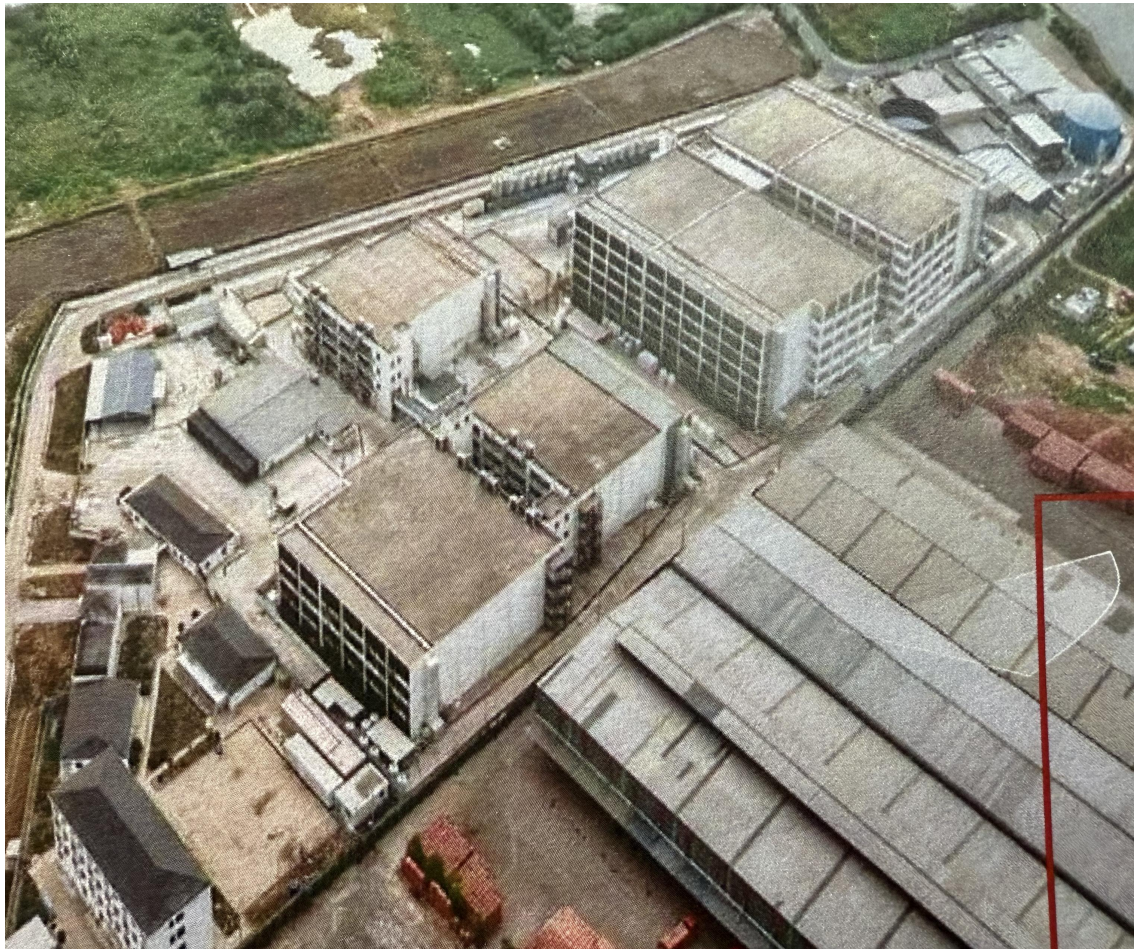
图 1 甬直猪场鸟瞰图

甪直猪场场区按功能划分生产区、环保区、生活区，各区域用围墙进行隔离，其中，生产区共六栋猪舍，分别为六层育肥舍2栋，四层保育舍、配怀舍、分娩舍各1栋，一层隔离舍1栋，建筑面积为62789 m<sup>2</sup>；环保区包含污水处理（污水处理站）、有机肥发酵、无害化处理等区域；生活区设办公、宿舍及食堂等功能建筑。污水区、其他配套建筑面积为14732.08 m<sup>2</sup>。

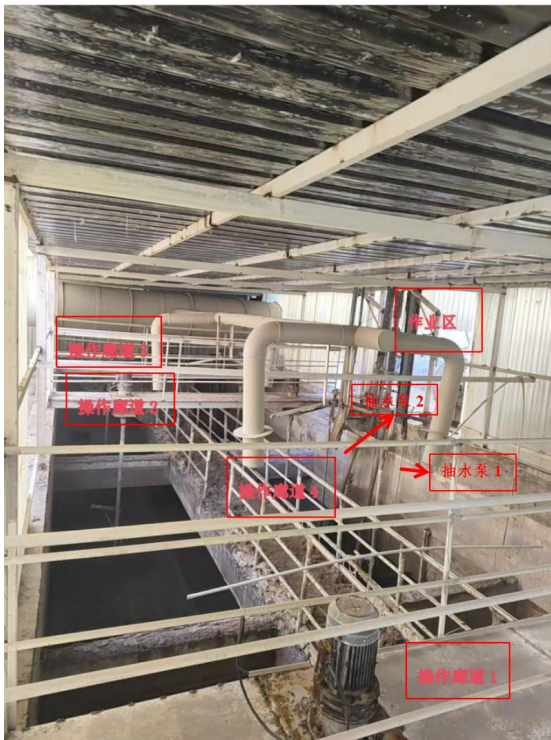
图 2 集水池现场图

事发区域为污水处理站集水池，现场为一长方形水池，长 17.6 米，宽 6.1 米，深 5.5 米，池中有 4 条操作廊道，其中 3 条为东西走向，在集水池地平面上，1 条为南北走向，在集水池地平面以下中部位置。集水池对角处(东南—西北)有 2 台推流器，用于搅匀粪浆，集水池西侧有 2 台水泵(抽取粪浆，经常堵塞需清理)，通过水泵将搅拌均匀后的粪浆抽至固液分离平台进行固液分离，日常工作，只使用 1 台水泵，另 1 台为备用。

濮某杰、濮某品 2 名作业人员安全意识淡薄，在未佩戴安全绳、空气呼吸器和防滑鞋（事发时穿拖鞋）等劳动防护用品的情况下，从事集水池水泵清堵作业时违章操作，不慎坠入集水池，导致 2 人溺水窒息死亡。

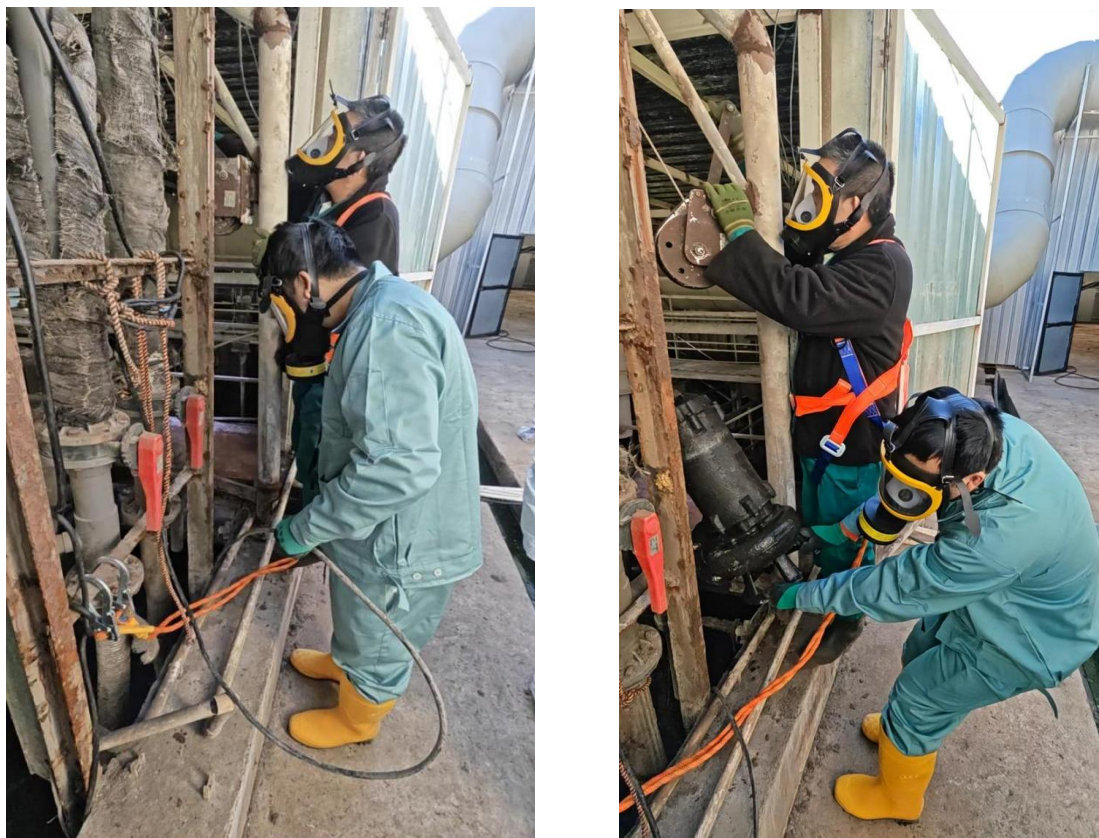
图 5 事发后作业演示图

理作业时，人员应正确佩戴和使用空气呼吸器、安全绳和安全帽等防护用品，下图为事发后，濮某杰班组成员傅某某清理水泵现场演示图。

时，完善安全管理制度体系，使企业安全生产工作有章可循。二是要加强现场安全管理，根据作业风险配足配强现场安全管理人员，对高风险作业区域进行实时监管，及时发现并制止员工的违规操作行为。特别是对于畜禽粪污处理有限空间作业，要制定作业方案，作业前开展安全交底，作业过程中安排专人现场监护，确保作业安全。三是要建立常态化的事故隐患排查机制，定期对企业的各个生产环节进行全面细致的检查，并制定切实可行的整改措施，及时发现并消除安全隐患。四是要加强安全教育培训，按规定对新进员工开展岗前三级教育培训，定期组织一线操作人员开展日常安全教育培训，提高全员的安全意识和安全操作水平。同时，要结合企业实际，定期开展有针对性的专项应急演练，提高员工的应急处置能力。五是委外作业项目要签订安全生产管理协议，明确各自的安全生产管理职责，发包单位要加强对承包、承租单位的安全生产工作实施统一协调、管理，杜绝“以包代管”等问题。同时，持续强化现场安全监督，严格要求作业人员规范穿戴个人防护装备，在高危作业区域和关键点位配齐配全安全网、防护栏、视频监控等设施设备，实现可视化、全时段安全监管，提升企业本质安全水平。
