吴江区黎里文旅项目“12·6”房屋坍塌 事故调查报告

事故调查组认定，吴江区黎里文旅项目“12·6”房屋坍塌事故是一起房屋加固改造过程中发生的较大生产安全责任事故。

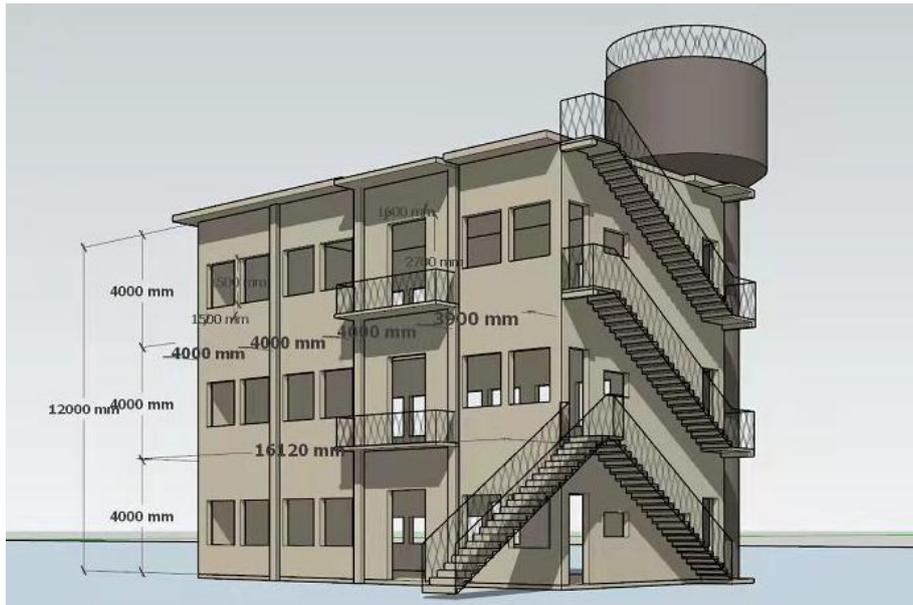
附图 3 亲子影院示意图

经调阅资料和现场查看，该建筑建于1974年，建筑面积413.77m²，为三层砖混结构房屋。该建筑东西方向共四开间，总长15.9m，南北方向进深8m，一至三层层高均为4m，建筑高度为12m。楼（屋）面采用混凝土预制多孔板，东西向搁置；东西侧为实砌青砖承重墙（220mm厚）（见照片5），南北面为实砌青砖壁柱承重，上置8m长钢筋混凝土梁；承重墙、砖柱采用砖砌条形基础（见附图1—6、照片6—7）。该亲子影院建筑物安全性鉴定结论为D_{su}级^①。
