苏相合作区永昌泾大道 1 号“3·14” 一般中毒和窒息事故调查报告

苏州市政府事故调查组

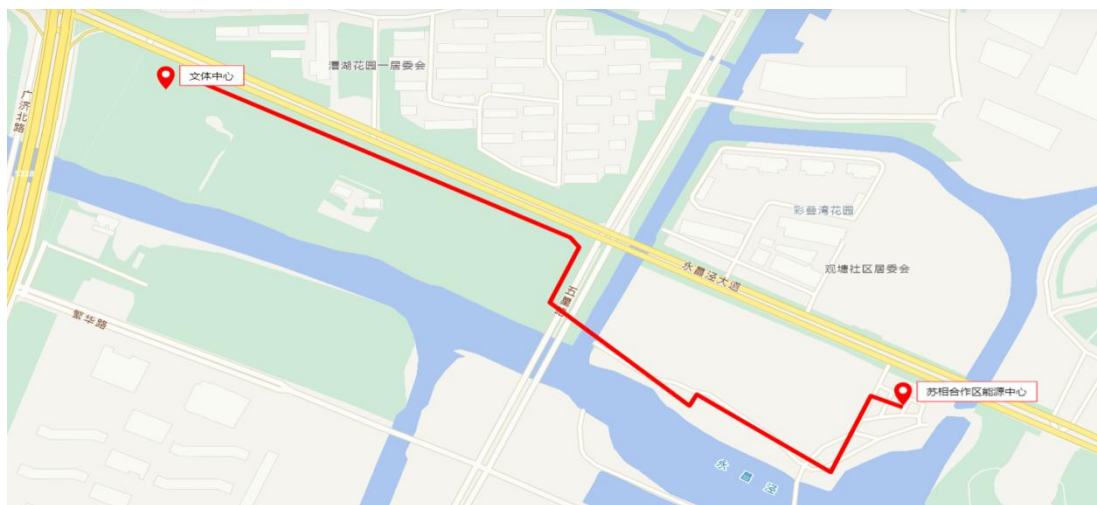
图 2 文体中心管线走向

项目管线由能源中心西北侧供热管接出，支管向北过永昌泾大道接入商务中心，主管向西沿永昌汇东侧向南排布后，穿过人行桥墩沿永昌汇南侧向西布置，托管过永昌泾支河及五星路，托管长度 190 米×2，再向北沿永昌泾大道南侧向西布置，接入文体中心红线，见图 2。管线长度约 1050 米×2，规格为 DN200×2-DN500×2，共设阀门井 5 处。

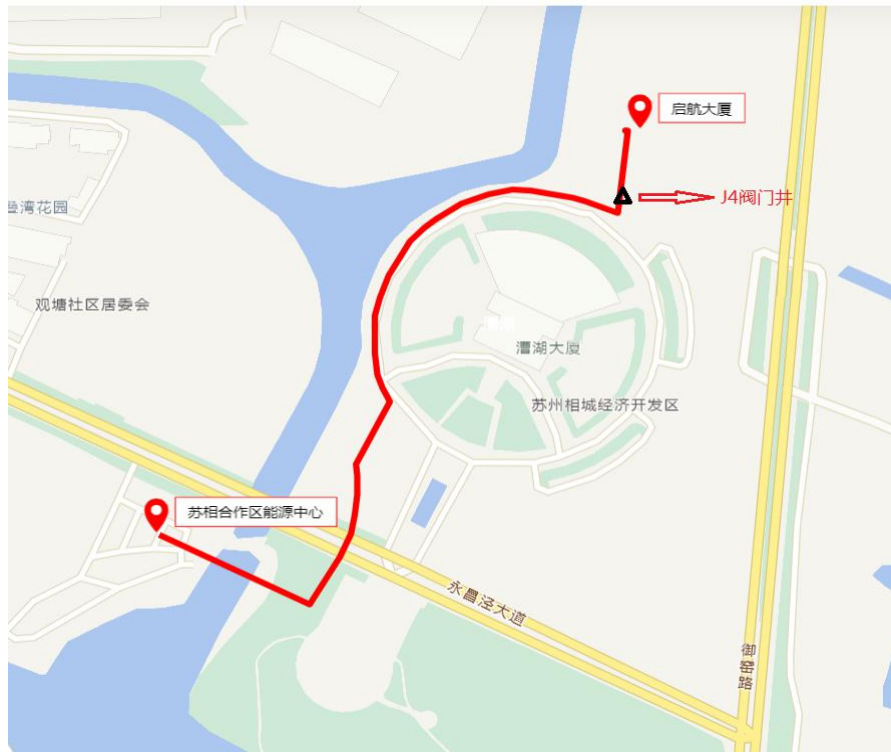
图3 启航时代大厦管线走向

项目管线一由能源中心供热管线接口向南布置后向东托管过河，托管长度为146米×2，再向北托管过永昌泾大道，托管长度为158米×2，再在漕湖大厦广场西侧绿化下向北布置，进入漕湖大厦红线，见图3。管线一长度约270米×2，规格为DN400×2。项目管线二由漕湖大厦北侧及规划桥梁东侧向北直埋过河，过河后向北布置，接入启航时代大厦红线，沿线预留支管接口，管线二长度约150米×2，规格为DN350×2。管线总长约520米×2，规格为DN350×2-DN400×2，共设阀门井5处。事发阀门井为该项目J4阀门井，见图4、图5。
